Nationaal Vlasserij- en Suikermuseum te Klundert.

Datum : woensdag 7 oktober 2020
Deelnemers : Cor Rus Hartland en Jan Paul v. d. Most van Spijk
Betreft : Vlasserij, Suikermuseum

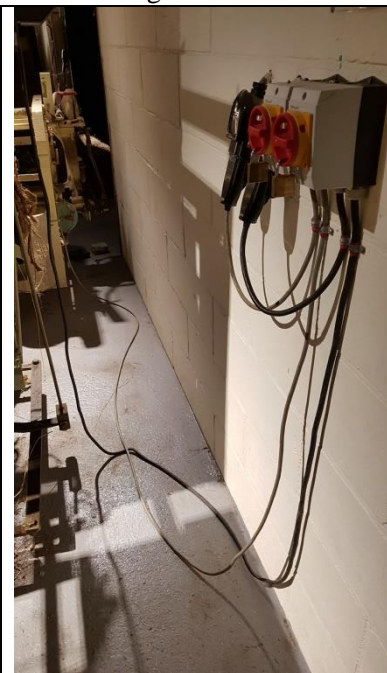
2. Electrische kabels bij de repelmachine en vlasbinder. (zie foto 1)

Al eerder is opgemerkt dat deze los op de grond liggende kabels een potentieel gevaar opleveren bij demonstratie van de vlasbinder. Liever zagen wij deze kabels bovenlangs naar de apparatuur geleid zodat deze geen obstakel vormen voor de rondleiders die de vlasbinder demonstreren.

1) nauwe doorgang naar vlasbinder met electa kabels

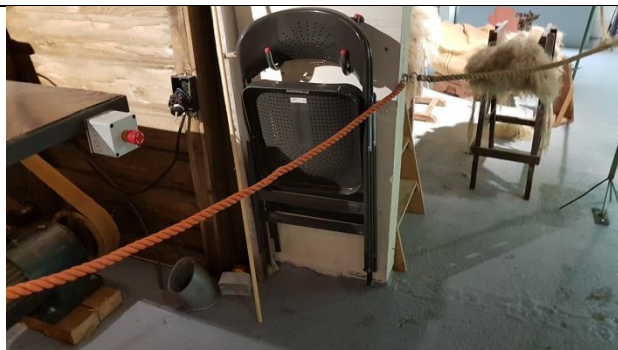
2) stoeltjes in de zwingelkooi

3. Bereikbaarheid stoeltjes bezoekers (zie foto 2)

Met de aanpassingen in de vlas zijn bezoekerstoeltjes achter “het touw” terecht gekomen. Dit was natuurlijk niet de bedoeling.

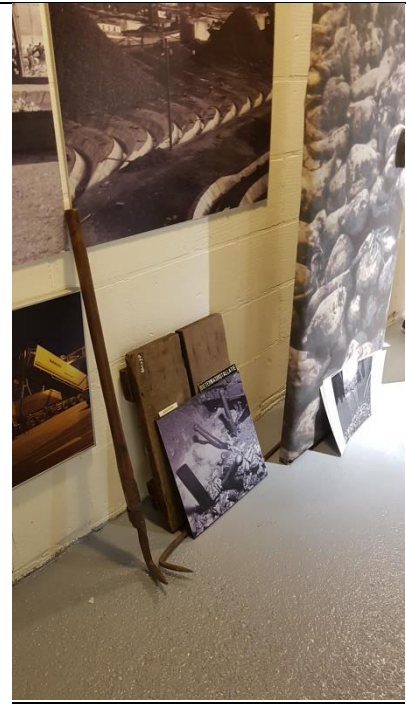
4. Opstelling losse objecten in suiker (foto 3) en vlas

In de 2^{de} gang van de suiker werden enige losstaande objecten aangetroffen. Er was geen toelichting wat deze voorstelden en ze stonden zodanig opgesteld, dat bij onvoorzichtig gedrag, er een kleine kans bestond op een ongewenste gebeurtenis.

Geadviseerd wordt losse voorwerpen die een potentieel gevaar kunnen opleveren, zo veel mogelijk te borgen. Daar waar rondleiders ze in de hand willen nemen bij hun uitleg, kunnen ze zodanig gemonteerd worden dat ze makkelijk los te nemen zijn.
